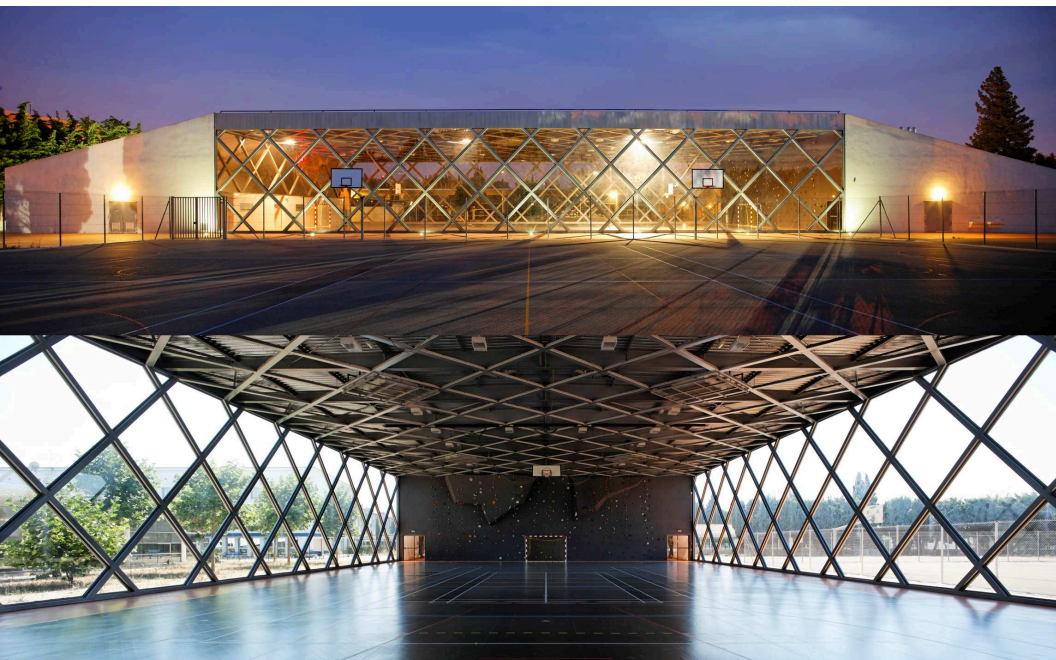
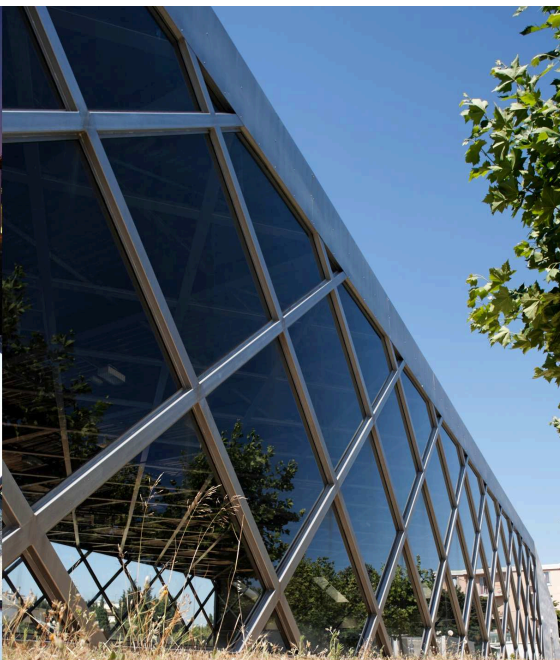
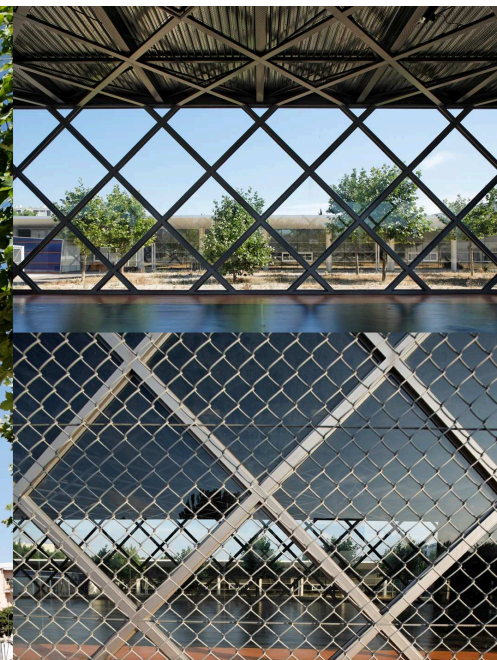
6 - Façade côté lycée.  
 7 - Une structure apparente des façades au plafond.  
 8 - Une métaphore du grillage fermant les aires de jeux en plein air.  
 9 - Les façades autoportantes en cours de montage et avant peinture de finition (polyuréthane 50 µ).
